# **CATTEDRALE DI CREMONA CRIPTA**

## **MISURE DI UMIDITA' E MISURE MICROCLIMATICHE**

**Campagna di rilevazione da febbraio 2013 a giugno 2014**

**SOROLDONI LUIGI**  
**CONSULENZE E STUDI**  
Via Oleggio, 36- 20022 CASTANO PRIMO (MI)  
Tel. 0331-883064  
e-mail : [l.soroldoni@diartlab.it](mailto:l.soroldoni@diartlab.it)

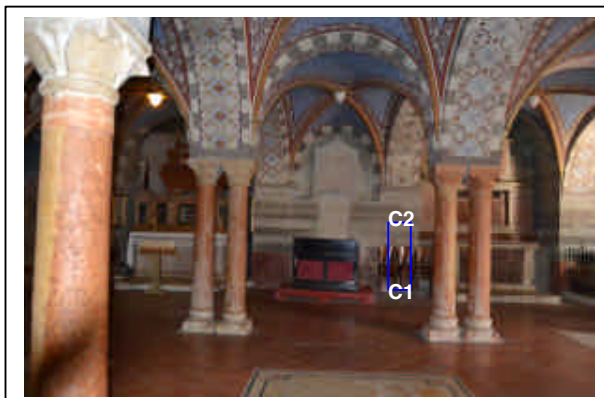
Figura 2 - Parete nord, zona C

A 1,5 m circa la presenza di umidità si attesta nella norma per un ambiente interrato (3-5% nelle zone A e B), con valori più alti nella parte interna della zona C (14.%)

Dopo un anno si riscontra ancora la presenza di umidità, al piano di calpestio lungo la parete nord, soprattutto nelle zone A e B, con valori simili a quelli iniziali di febbraio (10-16%), mentre nella zona C si ha un notevole calo (70%).

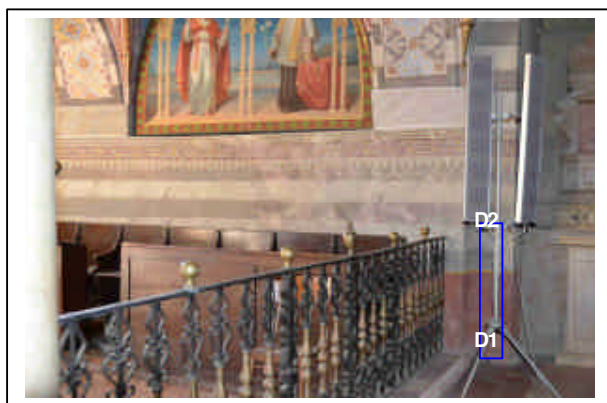
Figura 3 - Parete sud, zona D

Unica eccezione un aumento di umidità nella parte interna della zona D a 1,5m del piano di calpestio.

La parete sud si presenta invece decisamente più asciutta.

La situazione appare stabilizzata con valori tra 2% e 4% lungo la parete sud e nella zona B della parete nord.

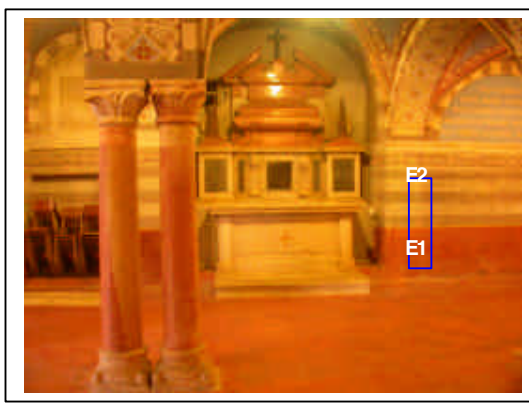
Figura 4 - Parete sud, zona E

Anche la parete nord presenta al piano di calpestio valori alti di umidità nella parte più interna (8-9%) e nella zona E anche a 1,5 m (8%).
