RELAZIONE TERMOGRAFICA SU FACCIATE INTONACATE E VERNICIATE

Lato Est con pittura Silossanica – Lato Nord con Pittura THERMOSHIELD ESTERIEUR

Indagine Termografica non invasiva per evidenziare anomalie dispersive su facciata immobile su 2 piani, sito nel comune di CASELLE TORINESE (TO)

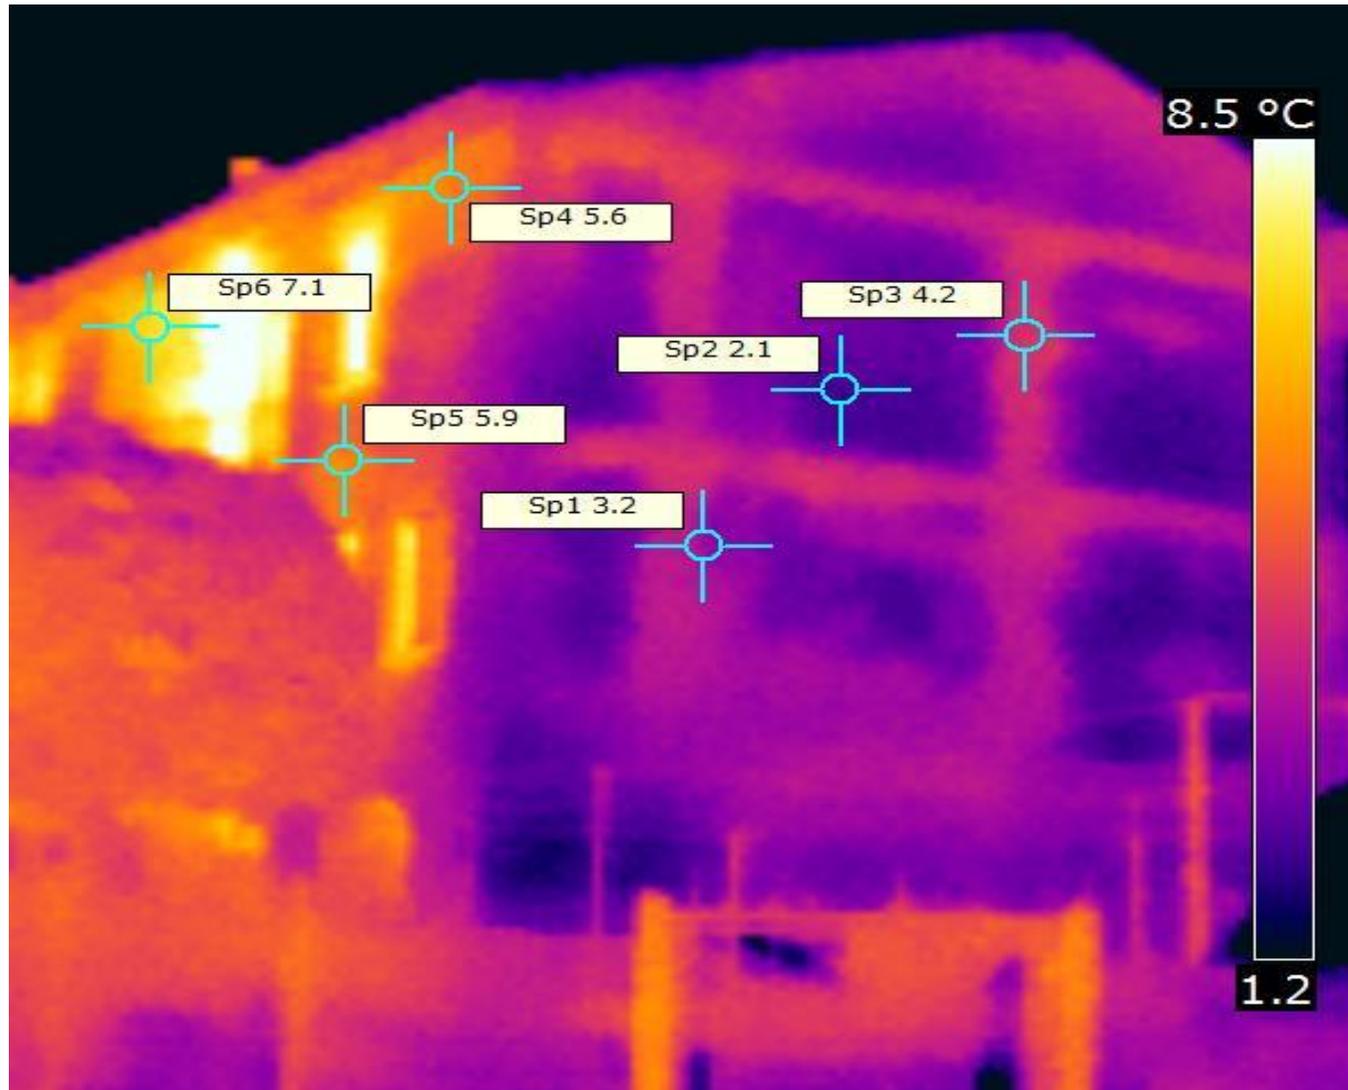
Il Termogramma evidenzia una minore dispersione sulla facciata a Nord dove è stata applicata a fine Agosto la pittura Thermoshield, si notano zone con maggiore dispersione dovute probabilmente a presenza di umidità maggiore rispetto alle altre, situazione che sicuramente migliorerà nella prossima stagione estiva in quanto la Thermoshield avrà modo di completare il lavoro di asciugatura del muro.
