## Appartamento in locazione al piano primo con 3 camere da letto

**Obiettivo:** gestione del ricambio d'aria e del controllo umidità interna al fine di evitare problematiche di muffe e condense su appartamento in locazione. E' stata installata una freeAir100 in soggiorno con canali di estrazione nel bagno, in una camera e nel ripostiglio. Le altre due camere sono gestite dalle unità interne freeAir100, dotate di sensori di temperatura, umidità e VOC (composti organici volatili).

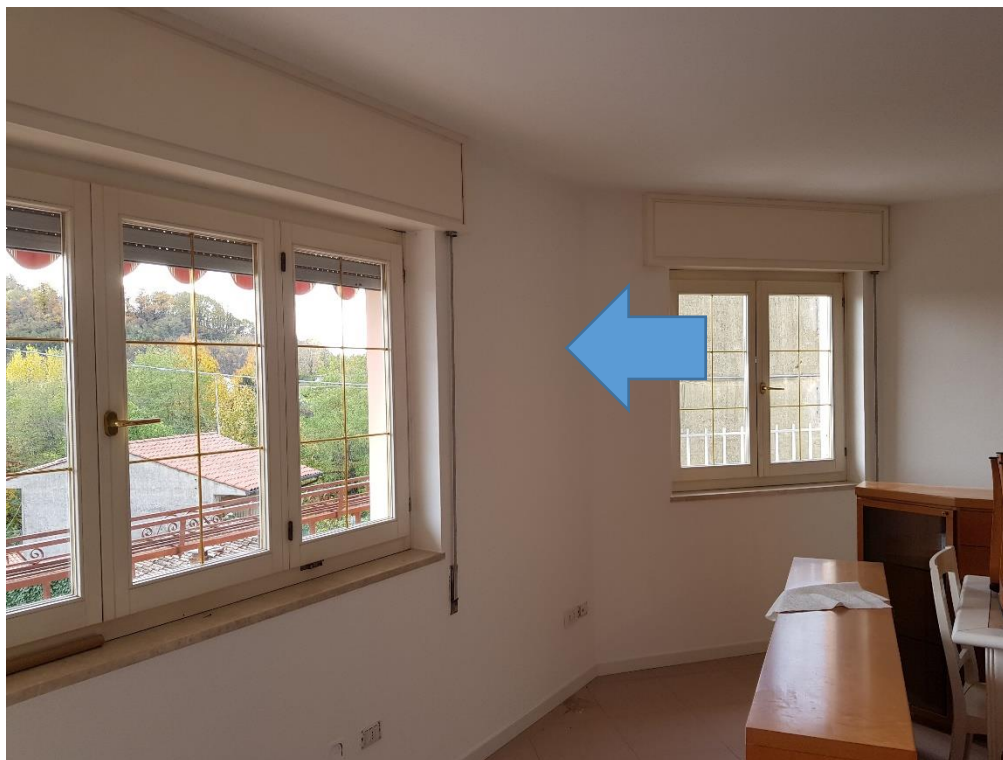
**Punto di installazione in soggiorno**

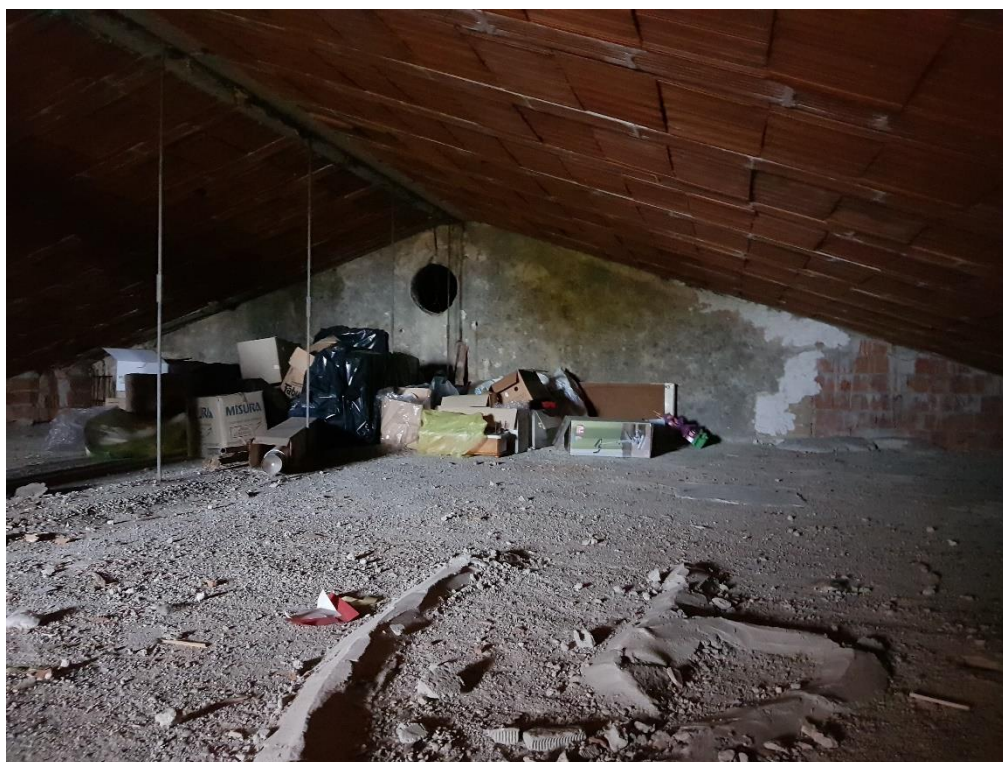
**Sottotetto per il passaggio dei canali**  
**(N: i canali andranno poi ricoperti con materiale di coibentazione del solaio)**

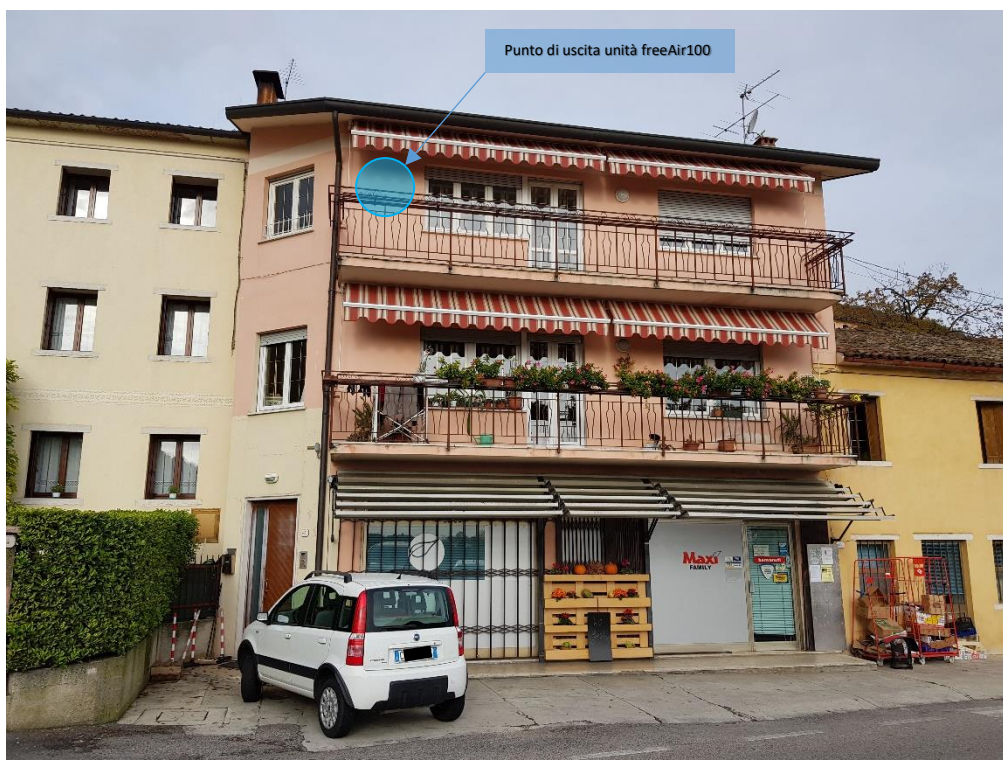
**Esterno**

**Installazione della controcassa semi-incassata al fine di ridurre le opere murarie (foro quadrato 27x27cm)**

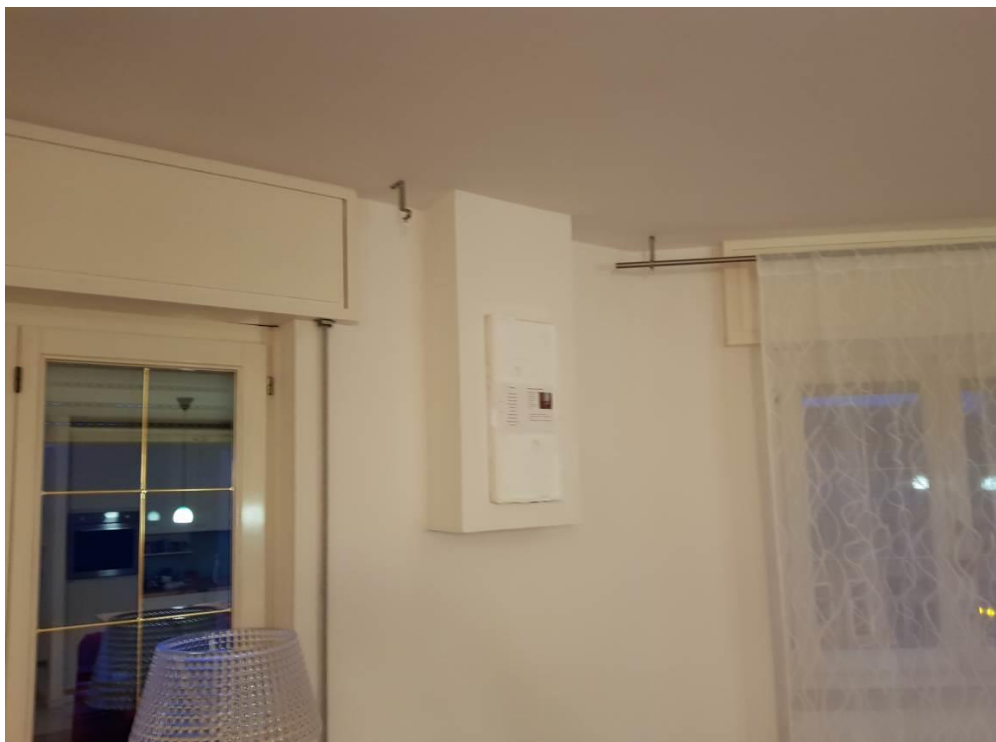
**Rivestimento della controcassa in cartongesso.  
Si vede la protezione in polistirolo che poi viene rimossa ad opere finite**

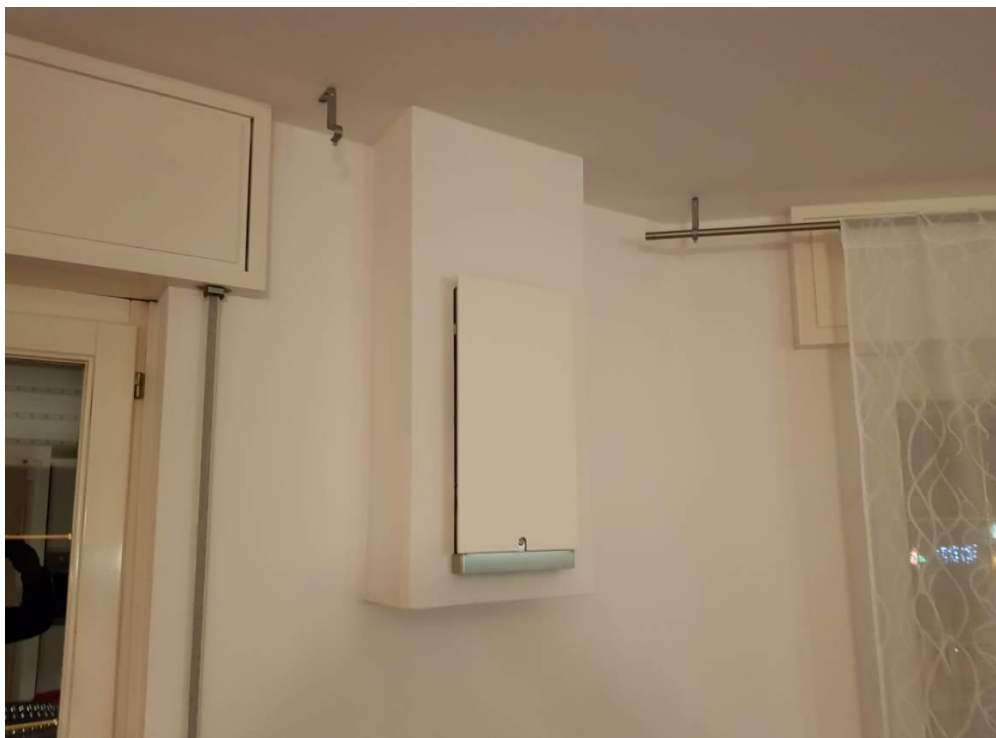
**Inserimento della freeAir100**

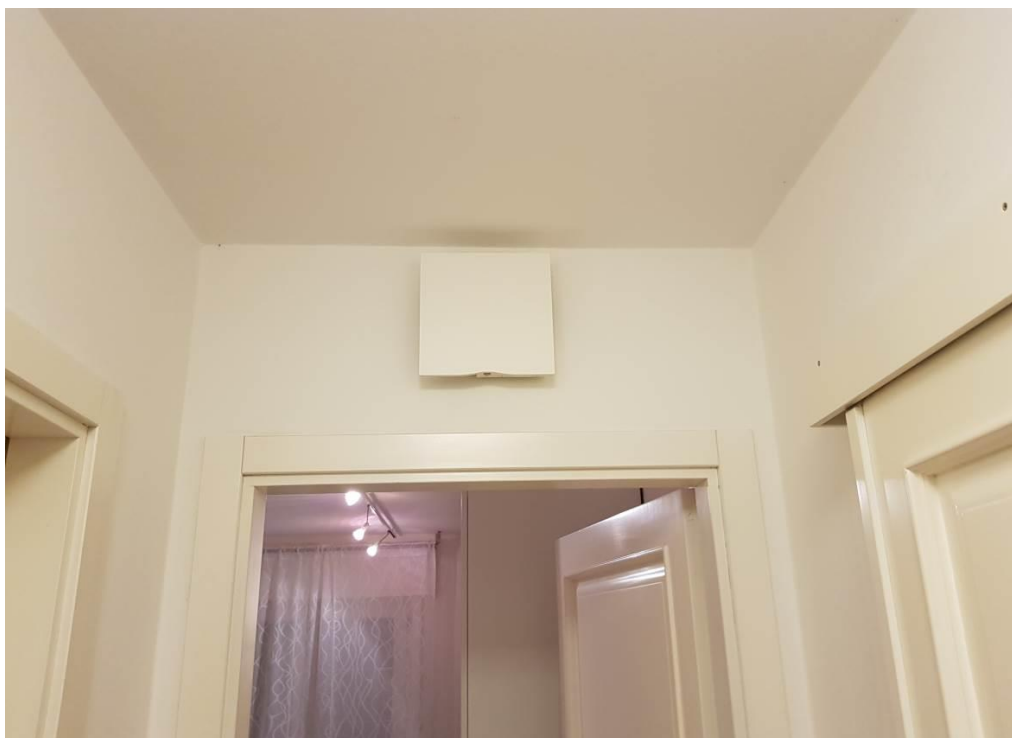
**freeAir Plus per gestire la camera matrimoniale**

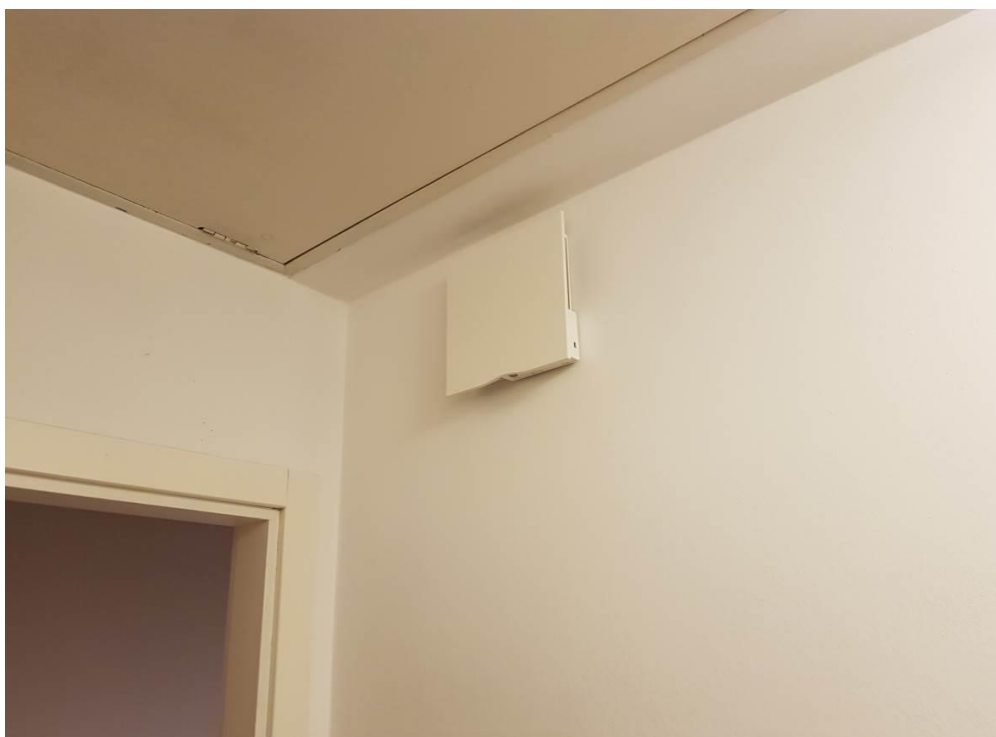
**freeAir Plus per gestire la camera singola**

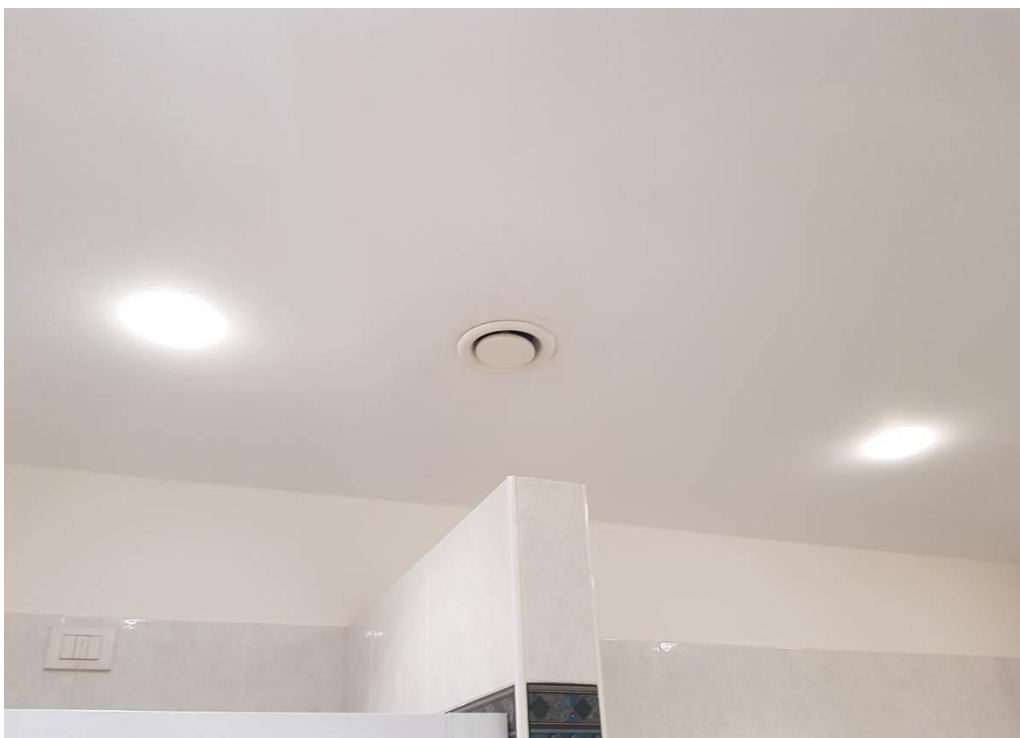
**Estrazione in bagno**

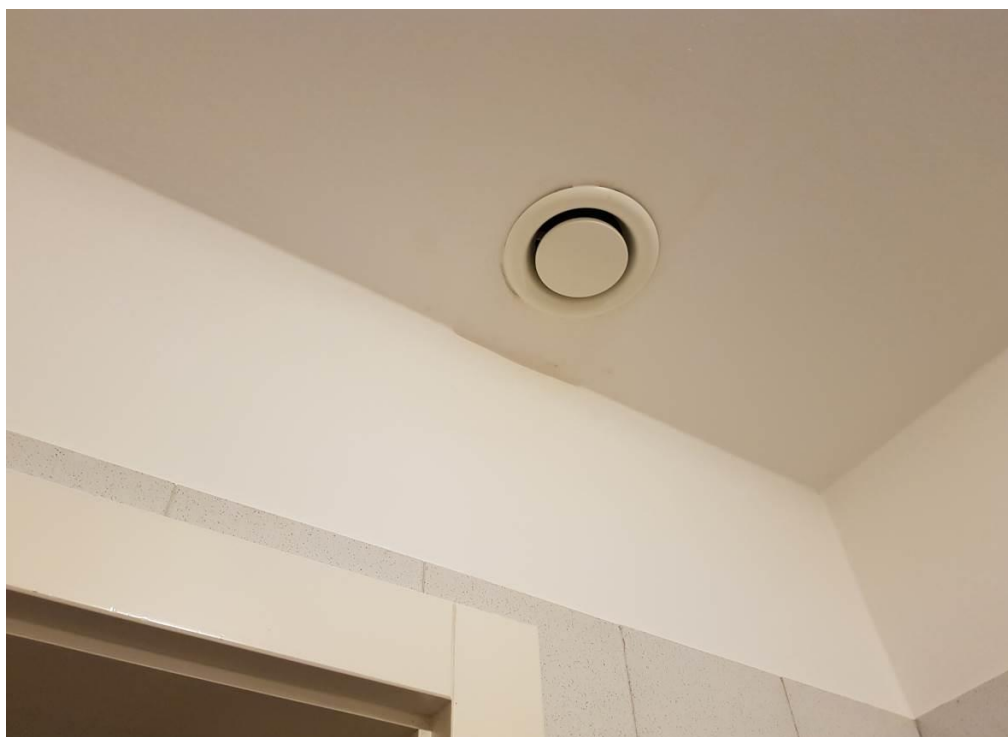
**Estrazione in lavanderia**
